تطوير تقنية المخثرات الطبيعية في معالجة مياه الصرف الصحي المتأتية من مصانع النسيج

الهادي بن منصور · أميرة الوسلاتي · نصره المثناني

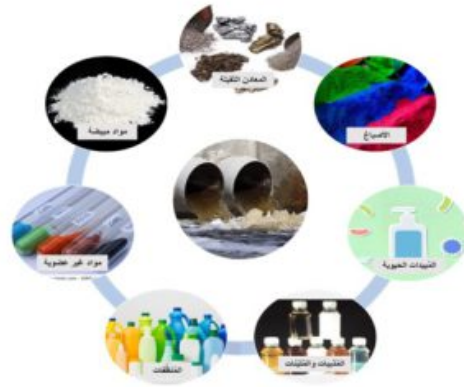
الشكل 1. التركيبة الكيميائية لمياه الصرف الصحي المتأثية من قطاع النسيج

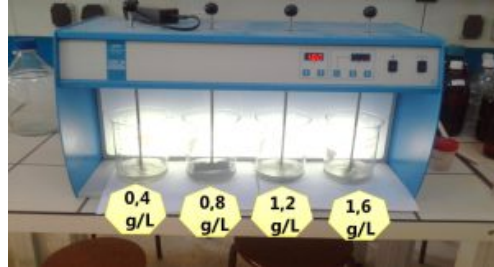
شكل 9. معالجة مياه الصرف الصحي
باعتقاد تقنية التخثر والتلبد

تمت عملية المعالجة في حرارة الغرفة، حيث تمّ استخدام منضدة اختبار من نوع Jar-test (VELP, JLT 4USA)، متكونة من أربعة دوارق، وتمت إضافة 500 مل من

المياه غير المعالجة . في كل دورق، ثم تمت إضافة تركيزات صاعدة (0.4 ، 0.8 ، 1.2 ، 1.6 غ/لتر) من مسحوق الصبار ومسحوق قشور الباذنجان (شكل 9) بالتوازي مع استعمال المخثرات الطبيعية تم استعمال كبريتات الألومنيوم كمخثر كيميائي تقليدي بنفس التركيزات السابق ذكرها. بعد عملية ترسيب المحاليل، والتي استمرت لمدة 20 دقيقة، تم جمع الطبقة الطافية وتصفيتها؛ لقياس مدى فاعلية المخثرات المُستعملة، قُفنا بالتحاليل الفيزيوكيميائية بعد المعالجة.
